屋顶上的组件（二）

康富验屋 刘宏伟

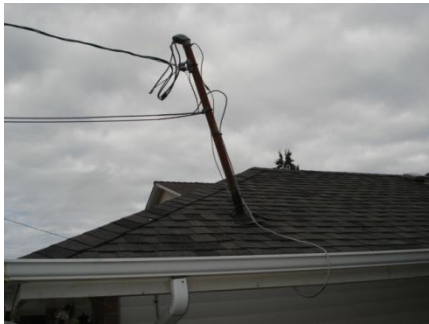
图 1

屋顶构件的检验，我们不能不提到物业的供电进线，很多房屋会有街道城市电网的进线到屋顶或外墙，然后再进到室内。当然，新的建筑很多走地下，这样减少了空中飞线。通常验屋时会观察这个部分，因为涉及到供电公司的部分工作，一般也没有大问题。但本人确实遇到过如图1，车库上的进线柱倾斜，同时造成屋顶防水板错位，不但有安全隐患，还可能造成屋顶漏水，必须立即修缮。究其原因，对空中飞线政府是有一定的高度要求，因为车库较低，所以进线的支撑柱较高超过5呎，又没有加设辅助支撑，极易倾倒。

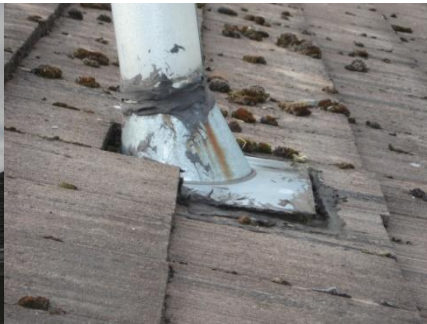
图 2

屋顶上的烟囱，用于暖炉、热水炉及壁炉的排烟，材料、造型各异都给人温馨的感觉，同样是检查的重点，也是易出状况的部分。如图2，金属排烟管的防水板和屋顶脱开，检查阁楼时在该处发现水痕，虽然还没有严重的漏水，也应该立即修缮。再如图3，该砖制烟囱的防水已经烂掉，应该重做；这些都比较直观，容易判断。还有些状况就较为复杂，需要综合分析判断，如图4，该烟囱宽度超过3呎，理论上在屋顶侧的防水应该特殊处理，就是在烟囱和其上部屋顶相交处另做排水，看起来就象一个微型的屋顶，这样可以保证从大屋顶排下的水顺畅排出。如果不作特殊处理，由于烟囱过宽，屋顶下来的雨水不能及时排走，滞留使水份透过烟囱外壁进入其结构，会造成漏水，若是木结构就可能被腐烂。不幸的是本地大部分这样的烟囱都没有做理论上的防水，但我们不能说就一定会出状况，这还要根据具体情况来判断，有的烟囱虽然宽但位置靠近屋脊，其上方屋顶

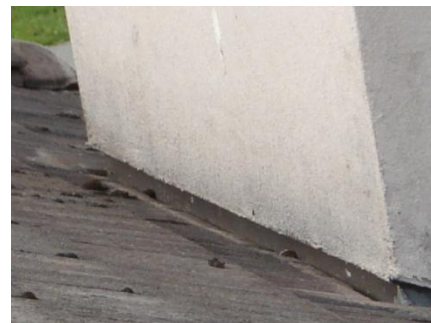
图 4

的排水面积并不是很大；还有的烟囱本身的防水虽然没做如上的处理，但做了加高，也就增加了保障。因此，我们在验屋时也是根据实际的状况和时下的表象来进行考量。
