消逝的木墙

康富验屋 刘宏伟

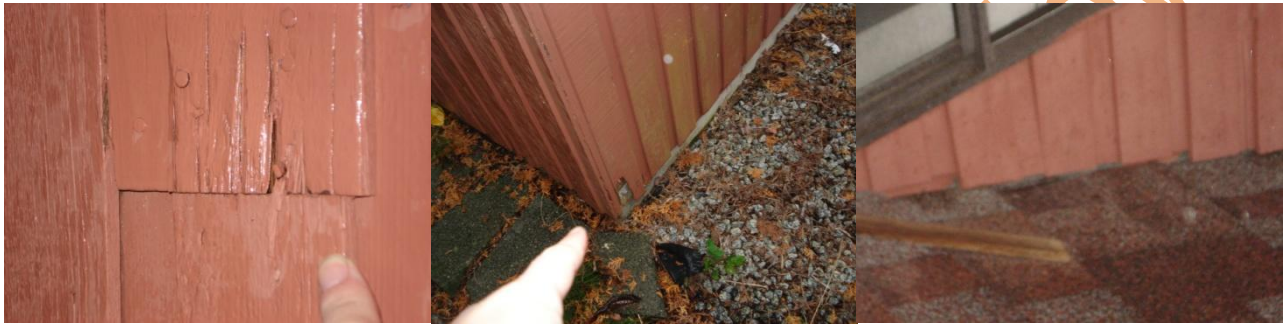
如日前笔者检验的一套 70 年代的独立屋，其木质外墙的一些状况就比较典型。客观的讲，就屋龄而言，外墙的整体状况不算差，但也确实呈现出施工、维护上的不足。如图 1，虽然被新的油漆覆盖，但遮掩不住木质本身的朽烂，对于垂直安装的木条最好是整根的，在外墙上没有水平接口，倘若木条的长度不够，较好的施工方式是将上下接口处做坡口搭接处理，这样有利排水，可以避免雨水、潮湿长时间在接口处聚集，我们知道木料的端面是最容易吸收水份，而潮湿是腐烂的主因。显然图中并没有做这样的处理，虽然我们不能说这就是该处木质朽烂的元凶，但至少是一个缺欠，因为，其所处的位置、朝向、紧固件的处理都可能是诱因。再有如图 2，接近墙基坡道的木墙底部朽烂比较严重，这首先是施工造成的，对于土质墙基坡道一般要求外墙材料要高出其 8 吋，高出水泥墙基坡道 6 吋，这样地面潮气不容易影响到外墙材料。显然，这里是不足的，另外紧靠外墙的低矮植物也不利通风干燥，加之屋主后天的油漆不够及时，这种情况也就不难解释了。通常我们认为每 5 年左右应该对木质外墙重新油漆一次，但朝南、西的方向涂层容易更早脱落失效，高度在 5 呎以下的位置由于上述原因以及机械损伤等也是要更加以注意修补。另外，如图 3，屋顶材料紧贴着其上的木墙底部，没有留出足够的排水、防水的隔离空间（约 2 吋），无论是雨雪都会使木墙底侧长时间受潮，这在通常的施工上是不被允许的，一般的施工队伍也知道该如何处理。笔者检查分析认为，物业以前是木瓦顶，因为更换沥青瓦顶，增加铺设了胶和板，这样屋顶材料的总厚度比当初加大，而施工单位没有对墙体和屋顶间的防水进行进一步的处理，所以造成这样比较严重的缺欠。
