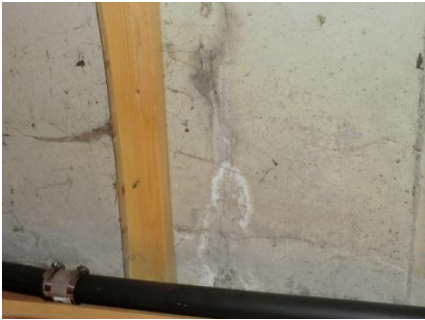
图 1

近日，笔者检查一套位于南 Surrey 有 30 年的独立屋，在同客人陈述完检验结果后，客人的经纪问笔者物业是否存在大的问题，我说没有。客人对我这样的回答不满意，认为笔者检查出的墙基上的裂缝和受潮的痕迹（图 1）是大问题。笔者也很理解买家的心理，但本着对物业客观，实际状况的尊重，如果验屋结果没有涉及到威胁物业和居住者安全、健康的状况，即便是老屋，我们也不能说物业存在重大问题，加之老旧

当然，我们还是再次就墙基的状况和客人作解释说明，我们看到的裂缝是在混凝土固化时常见的收缩缝，因为混凝土固化是一个缓慢的过程，裂缝可能在多年后还会出现，通常不

会导致结构稳定问题，而且历经 30 年的墙基如图示状况，应该说还是可以接受的。但是为了防止水汽渗入，墙基外侧庭院(图 2)的排水坡度应该整修，保证地面水能够远离墙基，同时在物业四周的地下排水管应该保证通畅，这样可以使得墙基对外侧水汽的负荷大大降低，这也是墙基内干燥的首要保证。该物业地下排水管采用的是当时常用的黑塑料管，存在失效的可能，现代的建筑已经不再采用。重整庭院排水是可以立即实施的，关于地下的排水管，目前没有迹象表明其的堵塞、失效，完全可以观察墙基的状况有无进一步恶化，再做维修甚至更换。当然，还可以用封堵剂将可见墙基内外的裂缝填堵，可以减低水汽进入的程度，但并不起根本的作用。

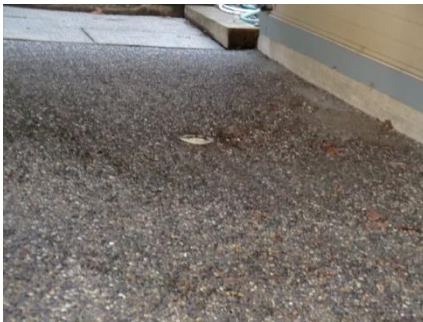
图 3

情况，这时一定在靠近物业的位置有地漏帮助排水(如 3)，在此，保证地漏的清爽，无杂物堵塞，管道通畅就是我们必须要做的了。

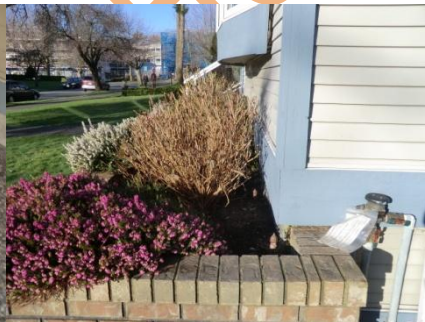
图 4

还有我们业主经常会在房屋周围种花木，既美化自己的花园、物业，也净化环境。但是，切忌紧靠墙基栽种花木。这里存在两个问题，一是花木枝叶紧靠、摩擦外墙，可能造成外墙材料的机械损伤，同时由于其吸收保持水份，容易造成外墙材料的早损，特别是木质、灰泥外墙；二是因为填土施肥，土质层过高，和外墙接触，同样造成外墙潮湿、腐烂，而且提供了昆虫进入墙体的通道(如图 4)。
