房屋裂痕 綜合分析

康富驗屋 劉宏偉

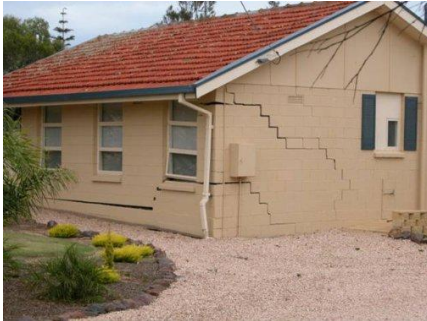
圖 1

對於房屋出現的裂痕，通常都會引起業主和買家的擔心，人們首先的疑問就是物業存在下沉，結構可能受損，甚至擔心安全隱患。不幸的是，房屋下沉的確可能導致受影響組件的開裂，但是我們可以觀察到的開裂並非都是和下沉有關，所以如何判斷開裂的嚴重程度，以及對物業的影響就變得較為複雜了，畢竟不是所有的開裂都和圖 1 一樣明瞭，大家都可以自行給出評判，也不需要專業驗屋了。

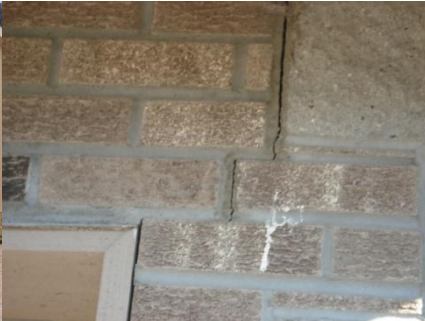
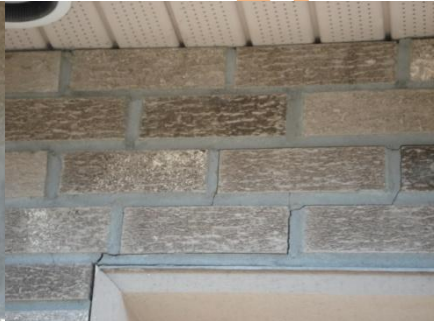
日前，筆者檢查一套獨立屋，客人對於車庫兩側上方磚牆的裂縫表示出擔憂，如圖 2、圖 3，而經過檢查後，筆者認為車庫上方建有臥室，雙車庫門上方的托梁尺寸過小，承重過大，有一定程度的中間凹陷，因此在托梁兩側的連接處出現裂痕。因為該物業已經有 10 多年，開裂近一步發展的可能性不大，即便維修也不會有客人擔心的地基下陷的高額維修費用。所以，對於開裂，我們還是要和其附近的相關房屋組件聯繫起來，以及房屋的年限、地基類型和地形構造等結合起來考慮。

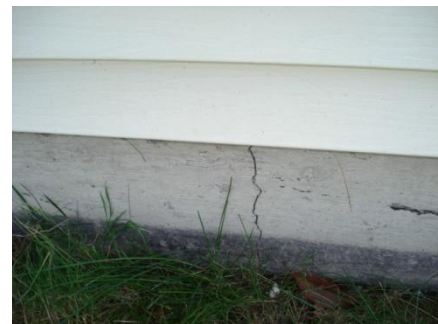
圖 4

再有一類非常普遍的開裂，即混凝土固化過程出現的裂縫，我們稱之為 **hairline crack**。這種裂縫可能在混凝土成型後任何年份出現，一般寬度不超過 $1/4"$ ，經常看的到頭尾，及最寬處到逐漸消失。其通常不會對結構造成不良的影響，但是也不可以置之不理，特別對一些重要的位置，更是要注意觀察、防護，不要因為忽視其存在而對房屋的其他部分造成傷害。如圖 4，這一開裂出現在半地下室 **crawl space** 的牆基上，是這種比較典型的裂縫，筆者在檢查半地下室內部過程中特別注意了這個位置，還好沒有任何受潮、進水的跡象，因此建議屋主將裂縫堵住，防止進水可能，另外注意觀察裂縫的變化，比如每個月用尺子對同一位置進行測量、記錄，追蹤變化，同時因為牆基看起來有抬升，有可能地下排水管道存在問題，加以觀察的同時可以請排水專業技師給予評估。所以，對於這類裂縫在不必要過分擔心的同時，也要加以分析，有些可能潛在著其他致禍因素，採取及時、恰當的措施是必要的。
