小小閣樓 乾坤大

康富驗屋 劉宏偉

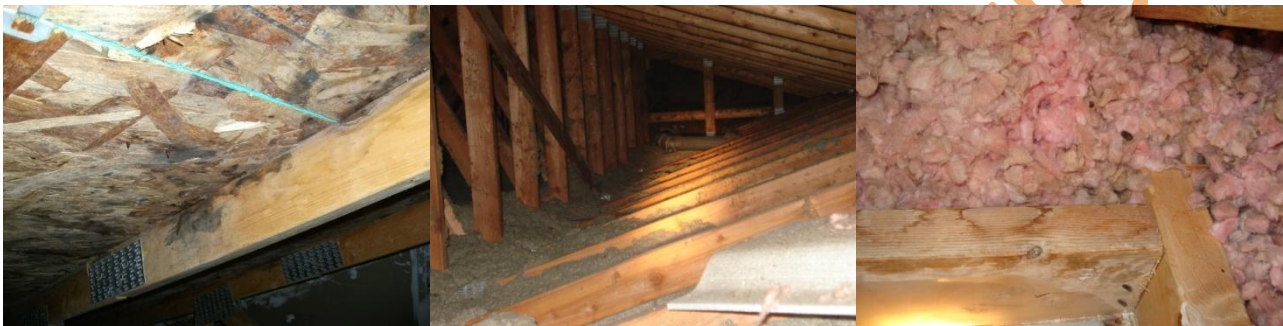
圖 1

發現一約 20X28 吋的閣樓入口，從這裏進入我們會得到很多資訊。有些無法上到室外屋頂的房屋，這裏更是考察屋頂是否存在漏水的另一觀察點，對於如煙囪、屋頂通風口、排氣口、天窗等穿過屋頂的組件周圍進行檢查，如果發現水跡，則基本可以判定屋頂的防水板存在問題，應該修繕。當然有些時候在屋頂板 (Sheathing) 上發現的水痕並非是屋頂漏水，如圖 1，這實際是室內局部(浴室排風管)漏汽造成的水汽凝結，因此，閣樓裏另一觀察的重點就是各種風管是否直接排到室外，如果存在斷開、漏汽凝結，會滋生黴菌，損壞結構，減低保溫層功效，這在驗屋中並不鮮見。確認保溫材料的品種、效用，以及阻汽層的存在也是檢查的關鍵，現在的建築標準要求屋頂保溫達到 R40 既保溫層在 12 寸左右，由於以前人們對能源危機的意識不如現在，建造的要求不同，這對於歷史稍長點的建築比較難達到，如圖 2，但不能因此說明房屋有問題，只是燃料費用會多一些，屋主也可以自己增加保溫材料的厚度。阻汽層防止室內的熱空氣滲入閣樓，但即便再精細的施工，也總會有熱氣的滲漏，這時候閣樓的通風就顯得尤為重要，良好的通風不僅提高居住的舒適性，也可以使滲漏進來的水汽及時排散，空氣的流通還可以乾燥可能已經存在的凝結水跡，是屋頂結構強度、整體性的二次保障。所以屋簷的通風口、導流板要防止被保溫層堵塞，屋頂、山牆上的出風口也要保持通暢。

再有，通常我們會發現電工佈線，其一是幫助我們判定房屋的年代，有無翻新，也可從側面反映建造的水準，規範程度。很多時候，我們還會發現閣樓裏訪客出沒的痕跡，如松鼠、老鼠、螞蟻等，如圖 3 是其留下的排出物，這在大溫地區並不少見。小小閣樓藏錦繡萬千，驗屋很多時候會有驚人發現，給客人帶來意外的收穫，日前有檢查一套不足 10 年的獨立屋，閣樓裏發現超出尋常的黴菌滋生，保溫層零亂，基本判定曾經種過大麻。不幸的是買賣經紀和房主並不知情，沒有任何記錄可查，原來該房主曾經買房時並沒有驗屋，時至此時後悔不已。雖然房子沒有成交，客人小有遺憾，但還是感謝驗屋師的工作。
