热水缸渗漏？

康富验屋 刘宏伟

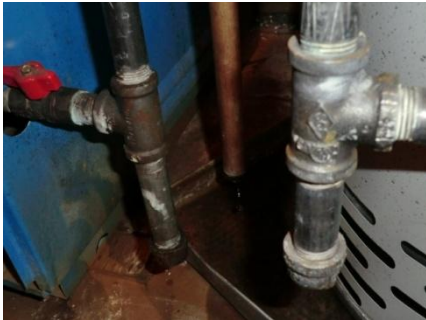
图 1

从开始对于庭院、外廊、阳台等组件的检查也验证了我们的判断，屋主对物业的日常保养做的不算太好，相信客人接手后的工作量还是满大。当我们检查到热水缸和取暖热水锅炉(boiler)时，却发现热水缸刚刚更换不到 3 年，而且管路连接没有明显缺陷，泄压阀到位，应该不存在缸体和管道渗漏。而此时，毗邻的热水锅炉开始工作，有水从热水锅炉的泄压管里不断流出（如图 1），这显然是不正常的。以上两个设备都配备有泄压阀，但都是安全保障的备件，只有系统工作不正常时才发挥作用。找到了问题症结所在，下面的工作应该是交给水管工来维修了。但我们还是帮助屋主分析了问题发生的原因和由此可能造成的后果，让买家做到心中有数。

当水锅炉工作时，炉体热交换器内的水受热膨胀，整个管路内的水压随之升高，但由于有安装热膨胀缓冲罐(如图 2)，所以压力通常会在 12-25 psi 间浮动，如果泄压管有水流出，表明压力超过 30 psi，同时说明热膨胀缓冲罐很可能失效了，当然还有管道上的排空阀(如图 3)可能也出问题，但后者不会是主因。因为所有房间的供暖没问题，水锅炉停机时管内压力也正常，从而可以确认不存在减压阀失效和管道堵塞的可能。更换热膨胀缓冲罐应该是省时省力，又花费不多的维修手段，屋主完全可以自己动手解决。如果不加以修缮会有如下潜在的危险，其一是泄压阀已经成为目前保障正常运行的唯一，也是最后的措施，一旦其再出现问题，管路内的水压可能会升的更高，爆管、渗漏的可能大增；二是由于不断的有新水补充进热水管路，带进更多的氧气，增加了热交换器被腐蚀的机会，热交换器是水锅炉的核心，一旦损坏，屋主面对的基本是重新更换整体锅炉，这不是一笔小的花费。

通过我们的检查，帮助屋主确认了热水缸的完好，无需额外花费，发现了水锅炉不正常的可能原因和补救手段，也节省了可能需要付出的大笔开支。屋主对我们的服务非常满意，我们也为能替客人解决实际问题高兴，当然我们也建议屋主加强日常保养，取暖锅炉还是应该每年请专业人员来做维护，从而延长其使用寿命。了解更多联络作者请登录 www.comforthomereview.com
