小小阁楼 乾坤大

康富验屋 刘宏伟

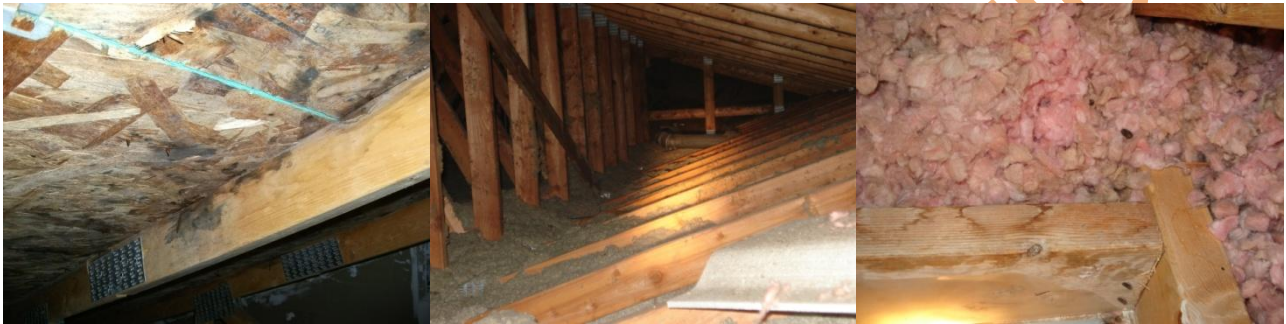
图 1

发现一约 20X28 吋的阁楼入口,从这里进入我们会得到很多信息。有些无法上到室外屋顶的房屋,这里更是考察屋顶是否存在漏水的另一观察点,对于如烟囱、屋顶通风口、排气口、天窗等穿过屋顶的组件周围进行检查,如果发现水迹,则基本可以判定屋顶的防水板存在问题,应该修缮。当然有些时候在屋顶板(Sheathing)上发现的水痕并非是屋顶漏水,如图 1,这实际是室内局部(浴室排风管)漏汽造成的水汽凝结,因此,阁楼里另一观察的重点就是各种风管是否直接排到室外,如果存在断开、漏汽凝结,会滋生霉菌,损坏结构,减低保温层功效,这在验屋中并不鲜见。确认保温材料的品种、效用,以及阻汽层的存在也是检查的关键,现在的建筑标准要求屋顶保温达到 R40 既保温层在 12 寸左右,由于以前人们对能源危机的意识不如现在,建造的要求不同,这对于历史稍长点的建筑比较难达到,如图 2,但不能因此说明房屋有问题,只是燃料费用会多一些,屋主也可以自己增加保温材料的厚度。阻汽层防止室内的热空气渗入阁楼,但即便再精细的施工,也总会有热气的渗漏,这时候阁楼的通风就显得尤为重要,良好的通风不仅提高居住的舒适性,也可以使渗漏进来的水汽及时排散,空气的流通还可以干燥可能已经存在的凝结水迹,是屋顶结构强度、整体性的二次保障。所以屋檐的通风口、导流板要防止被保温层堵塞,屋顶、山墙上的出风口也要保持通畅。

再有,通常我们会发现电工布线,其一是帮助我们判定房屋的年代,有无翻新,也可从侧面反映建造的水平,规范程度。很多时候,我们还会发现阁楼里访客出没的痕迹,如松鼠、老鼠、蚂蚁等,如图 3 是其留下的排出物,这在大温地区并不少见。小小阁楼藏锦绣万千,验屋很多时候会有惊人发现,给客人带来意外的收获,日前有检查一套不足 10 年的独立屋,阁楼里发现超出寻常的霉菌滋生,保温层零乱,基本判定曾经种过大麻。不幸的是买卖经纪和房主并不知情,没有任何记录可查,原来该房主曾经买房时并没有验屋,时至此后悔不已。虽然房子没有成交,客人小有遗憾,但还是感谢验屋师的工作。
