熱風爐的檢查維護

康富驗屋 劉宏偉

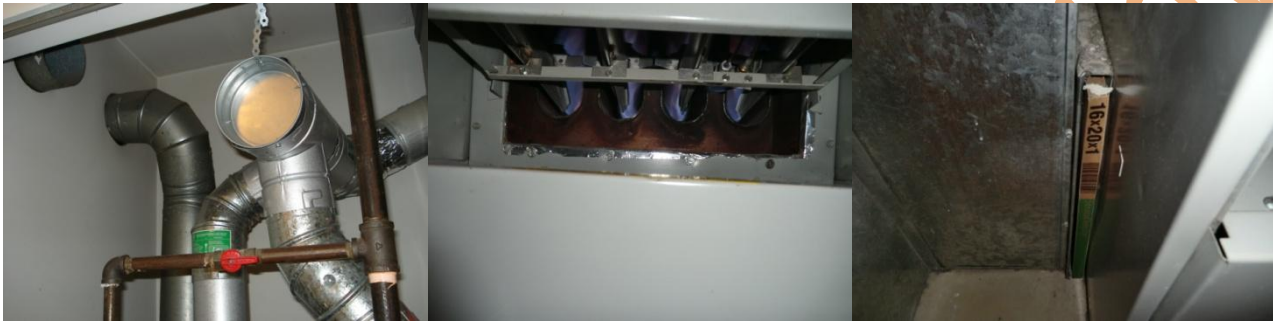
藏間使用帶格柵漏空的門替代新風口也是可以的。以上這些組件是燃氣設備正常燃燒，以及家居安全的基本保障(如圖 1)。此外，由於熱風爐和熱水缸通常共用一個煙囪排出室外，二者連接也是非常重要的。首先要避免過於尖銳的轉角可能造成排煙不暢，其次由於熱風爐的燃燒輸出熱量通常比熱水缸大，加之往往帶有助力排煙，因此要求熱水缸煙管到主煙囪的介面要在熱風爐介面的上方，如果倒置，會造成小排煙量的熱水缸煙管室氣，燃燒不充分，以及一氧化碳的產生是潛在風險。與之相結合的是對燃燒器(burner)的檢查(圖 2)，觀察其位置四周的焦糊痕跡，表明整個系統的送風、排煙出現過問題，另外觀察火焰是否正常、穩定充分燃燒，跳動、黃色火焰都是存在問題的跡像，如果出現這樣的情況就要請專業人員來檢查調整，甚至更換設備。對於換熱器的觀察受到很多的局限，一般不可能看到整個換熱器，因此對燃燒室的檢查基本局限於此。

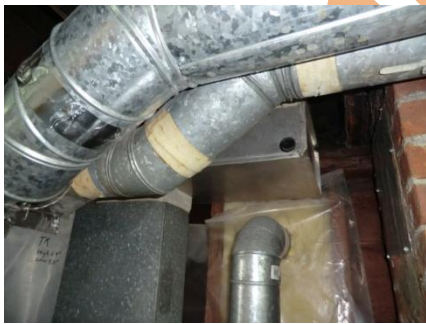
另外在送風設備前後的溫差也是重要的參考指標，正常工作的熱風爐，在設備熱風出口和鼓風機進風前的溫度差是 70-100 華氏度 F，高效風爐略低大約在 35-70，溫差過大很可能是鼓風機前的過濾網堵塞造成了風量不足，應該更換濾網(filter)(圖 3)，否則換熱器等燃燒室金屬部件溫度長期過高造成金屬疲勞，縮短設備使用壽命。溫差過低比較罕見，最大的可能是燃燒不充分，這是嚴重的安全問題，我們更希望室內安裝的煙霧報警器、一氧化碳報警器此刻做到及時反應，提醒住戶立即安排維修。

提供熱風輸送的鼓風機(fan)通常不如整體設備的使用壽命長，短的 5、6 年就有壞掉，另外皮帶的老化、開裂也不罕見。我們會觀察可見的部分，另外通過其運行判斷其的狀態，是否需要維修、更換。還有室內的進、出風口、風管都應該定期除塵、清掃，既是健康的需求，也是設備維護的保證。在老舊的建築裏，風管系統包含帶有疑似石棉材料(圖 4)也常見，由於該材料的特殊性，我們會提醒客戶。以上很多專案也是住戶可以日常自查的，當然尤為重要的是定期的專業維護，延長設備的有效工作壽
